Takım Güncellemesi 18

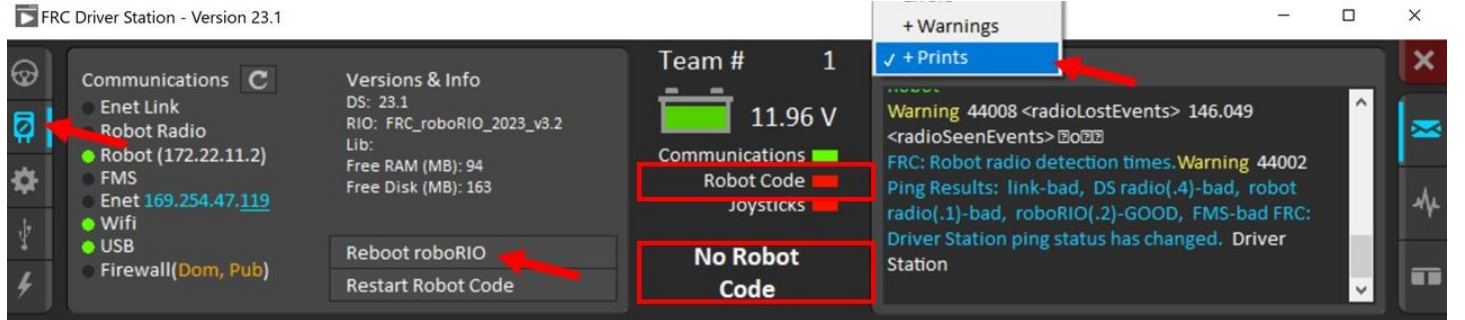
Aşağıdaki resimde "Robot Kodu Yok" göstergesinin normalden daha uzun süre devam etmesi ve konsolda robot koduyla ilgili hiçbir mesajın görünmemesiyle gösterildiği gibi, önceden çalışan Robot Kodunun roboRIO önyüklemesinde beklendiği gibi yüklenmediği bildirilen bir sorunu takip ediyoruz, Dişli (Gear) simgesine ve ardından aşağıda gösterilen +Yazdır düğmesine basılarak gösterilir. Bu durumlarda, Driver Station yazılımının Diagnostics sekmesindeki Sıfırla düğmesi veya "Reboot roboRIO" düğmesi kullanılarak roboRIO yeniden başlatıldıktan sonra kod genellikle düzgün şekilde yüklenir. Bu sorunu yeniden üretme ve temel nedenini belirleme çalışmalarımız devam etmektedir. FIRST Teknik Danışmanlarına (FTA'lar) ve Kontrol Sistemi Danışmanlarına (CSA'lar) bu sorundan haberdar olmaları ve bu sorunla karşılaşmaları halinde maçtan önce roboRIO'larını yeniden başlatmaları için takımlarla birlikte çalışmaları tavsiye edildi.
